**ЗВІТ**

**ПРО НАУКОВО – ДОСЛІДНУ РОБОТУ  
за договором №119-20 від 01.09.2020 року**

**ТЕХНІЧНЕ ОБСТЕЖЕННЯ БУДІВЕЛЬ ТА ПРИМІЩЕНЬ КНП  
«КМКЛ №1» ЗА АДРЕСОЮ: ВУЛ. ХАРКІВСЬКЕ ШОСЕ, 121, М. КИЇВ,  
НА ПРЕДМЕТ ДОСТУПНОСТІ ОСІБ З ІНВАЛІДНІСТЮ ТА ІНШИХ  
МАЛОМОБІЛЬНИХ ГРУП НАСЕЛЕННЯ ДО БУДІВЕЛЬ ТА  
ПРИМІЩЕНЬ ВІДПОВІДНО ДО БУДІВЕЛЬНИХ НОРМ І ПРАВИЛ**

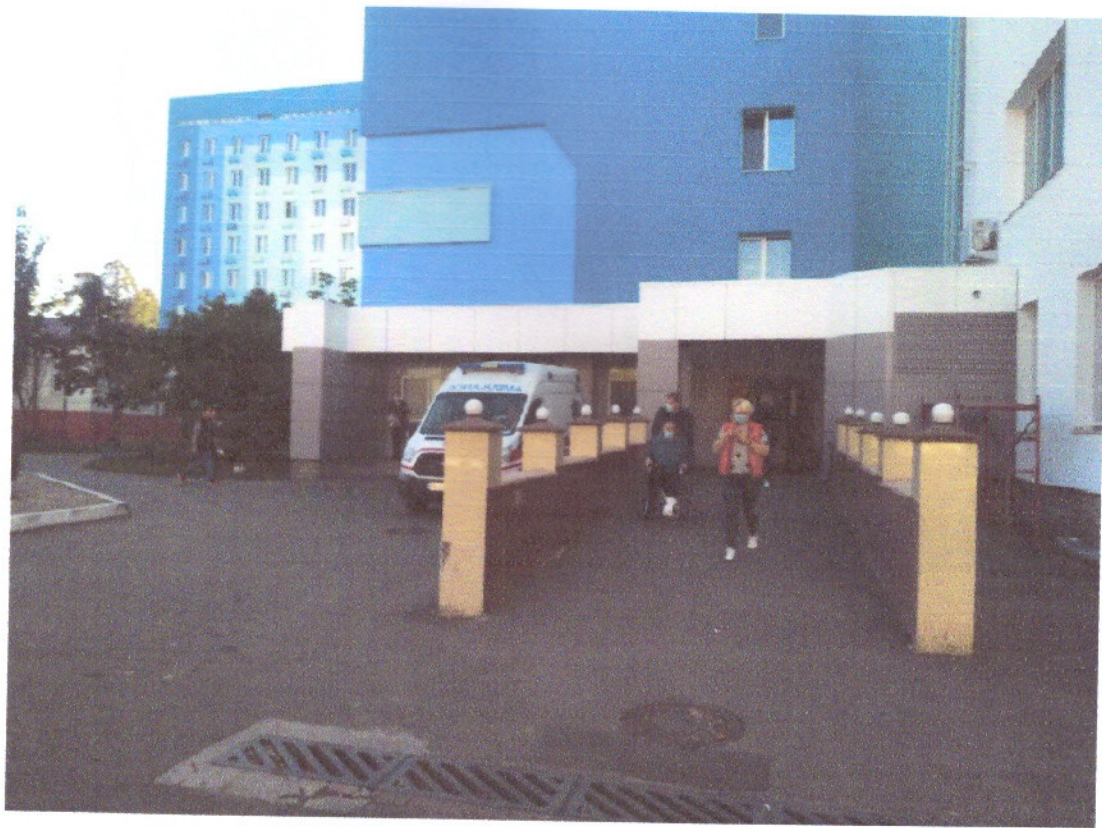
Вхідна група головного входу (рис.1.1) має пандус шириною  $\sim 3,2$  м, довжиною  $\sim 5,6$  м та ухилом  $\sim 8\%$ . Вхідні двері світлопрозорі, з порогом контрастного кольору заввишки  $\sim 0,01$  м. Габарити вхідного тамбуру в плані  $\sim 3,28 \times 2,77$  м, ширина дверей  $\sim 0,9$  м.

Рисунок 1.1 Вхідна група головно входу будівлі (Лікувально-палатний корпус №1, Лікувально-хірургічний корпус №2, Лікувально-діагностичний корпус №26) за адресою: вул. Харківське шосе, 121, м. Київ

Параметри вхідної групи, коридору, ліфту та приміщень відповідають вимогам ДБНВ.2.2-40:2018 Інклюзивність будівель і споруд [2].

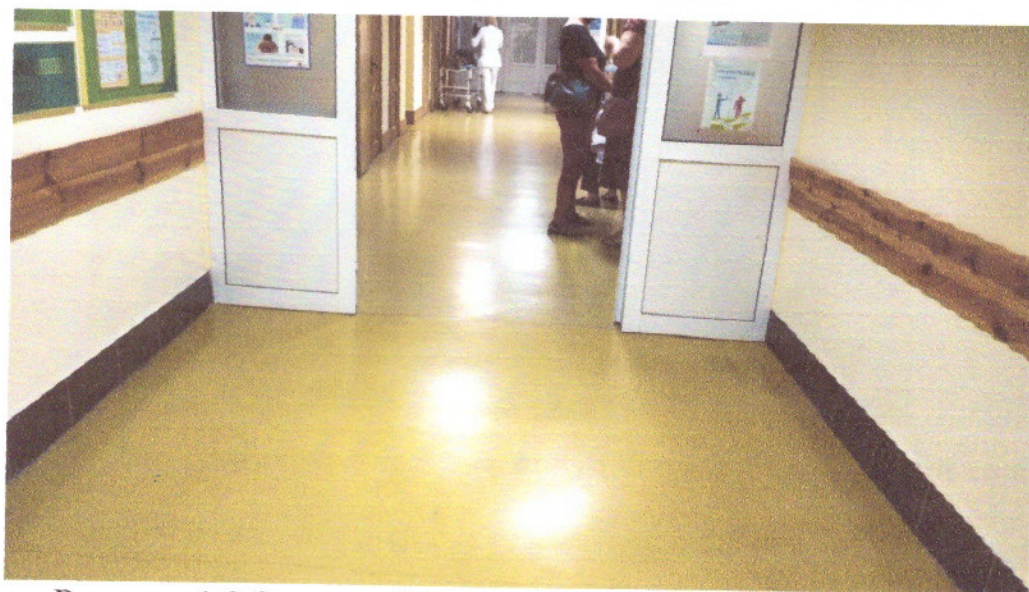
Ширина коридору  $\sim 2,6$  м.

Рисунок 1.2 Загальний вид коридору 1-го поверху будівлі

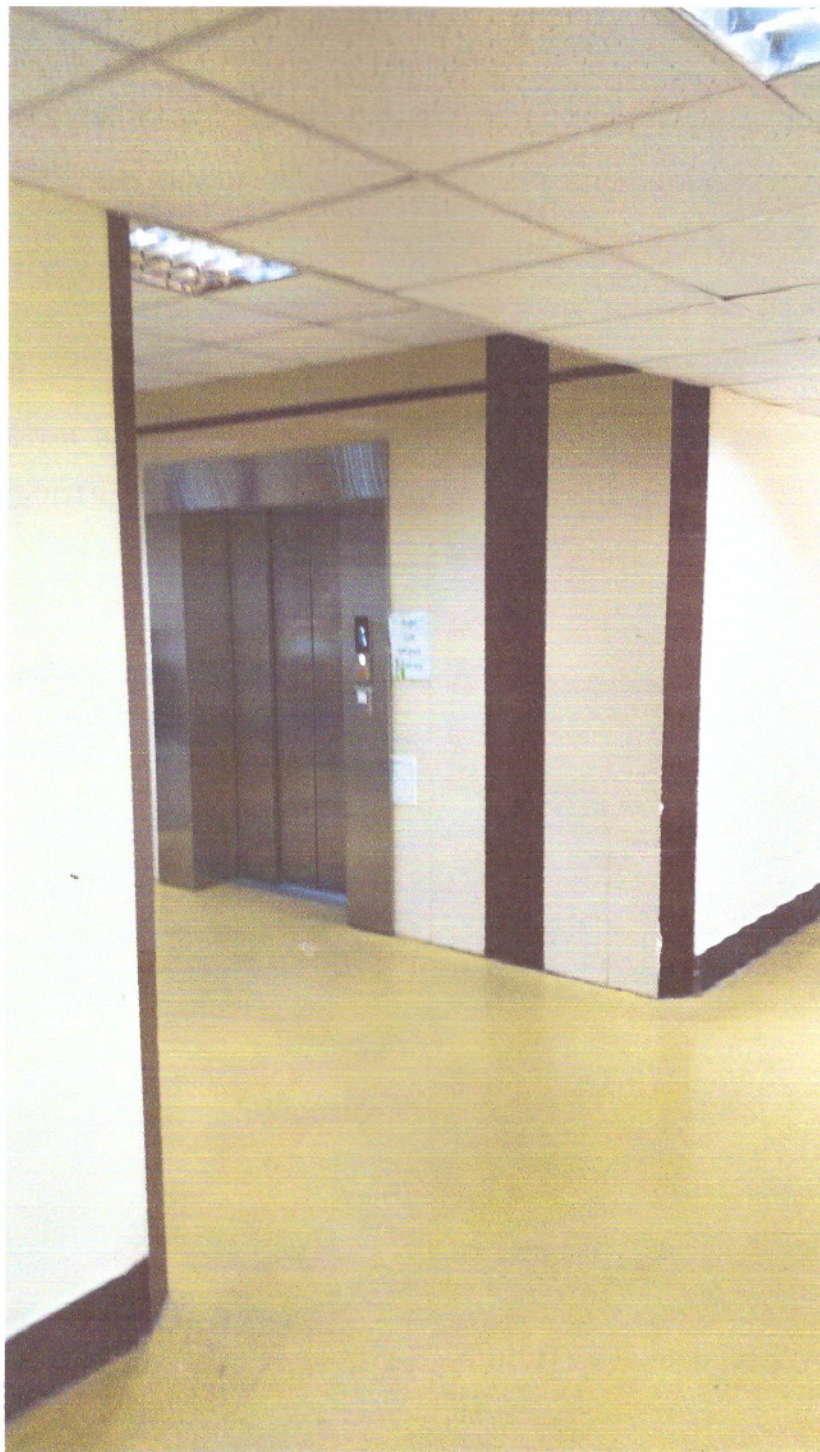
Розміри ліфтового холу  $6,0 \times 3,43$  м (рис.1.3), ліфтової кабіни  $\sim 1,28 \times 2,3$  м, в ліфті постійно присутня медсестра.

Рисунок 1.3 Загальний вид ліфтового холу (Лікувально-палатний корпус)

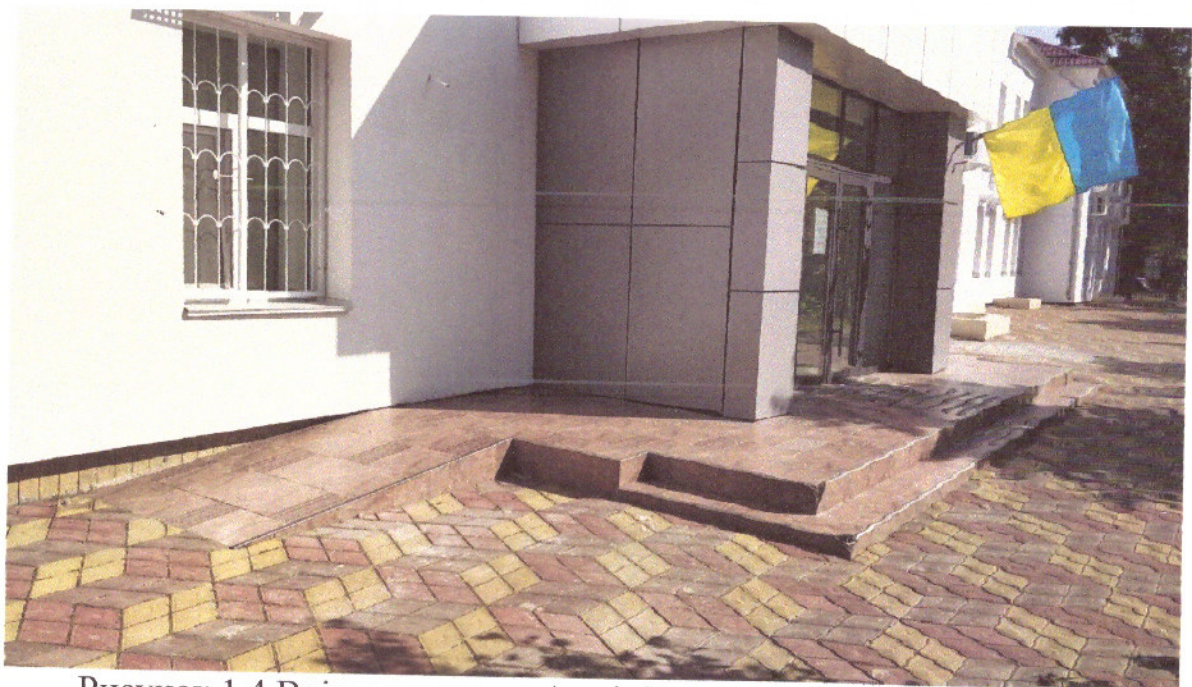
Вхідна група (рис.1.4) має пандус шириною  $\sim 1,3$  м, довжиною  $\sim 1,9$  м та ухилом  $\sim 10\%$ . Вхідні двері світлопрозорі, з порогом контрастного кольору заввишки  $\sim 0,01$  м.

Рисунок 1.4 Вхідна група до Адміністративного корпусу будівлі

Параметри вхідної групи будівлі та приміщень відповідають вимогам ДБН В.2.2-40:2018 Інклюзивність будівель і споруд [2].

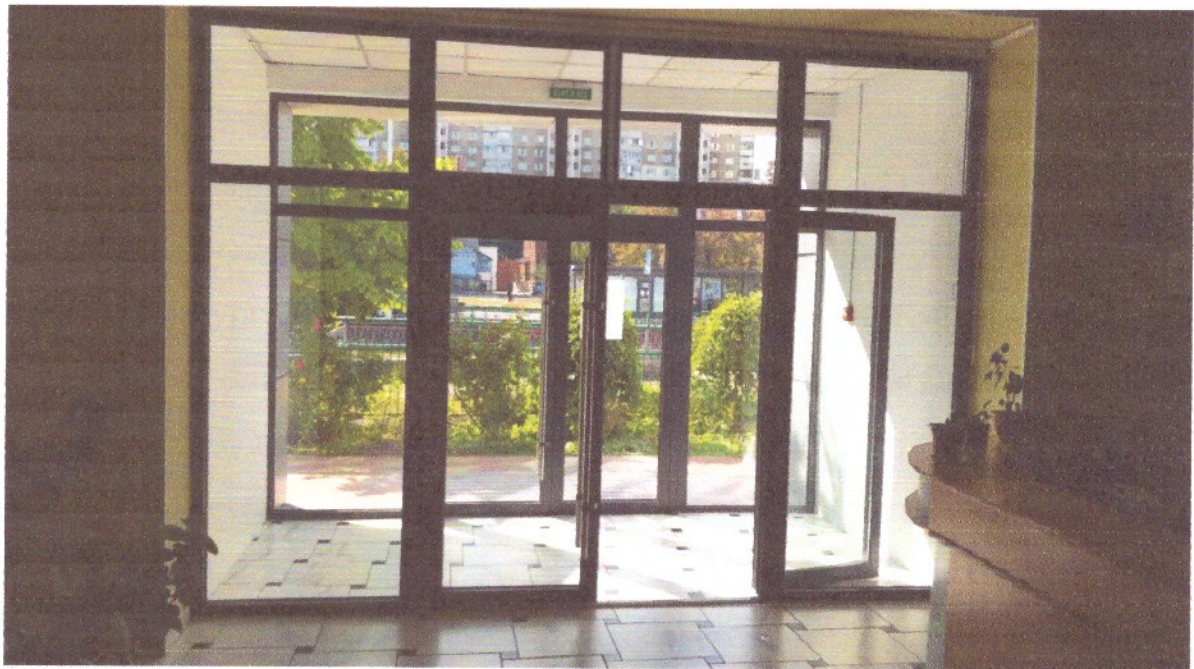
Габарити вхідного тамбуру (рис.1.5) в плані  $\sim 1,88 \times 2,3$  м, ширина дверей  $\sim 1,6$  м.

Рисунок 1.5 Тамбур вхідної групи адміністративного корпусу
